**農耕作業用自動車（農耕作業用の小型・大型特殊自動車）
の交通死亡事故発生状況と主な事例**

警察庁交通局交通企画課

農耕作業用自動車(農耕作業用の小型・大型特殊自動車)の関係する交通死亡事故発生状況
[上記車両に乗車中(運転中または同乗中)の交通死亡事故を分析したもの]

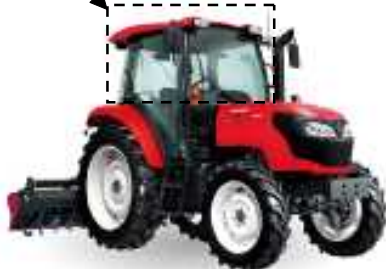
安全キャブ

- ・農耕作業用自動車からの転落や転倒時に下敷きになる交通事故の防止には、車体に安全キャブ・フレーム等の安全装備が効果的であることから、安全キャブ・フレーム等の安全装備が整った農耕作業用自動車の使用の励行を推進する。
- ・農耕作業用自動車の製造年式や種類によっては、安全キャブ・フレーム等の安全装備が設置できない場合もあることから、こういった車両における改善装置の取組を強化する。

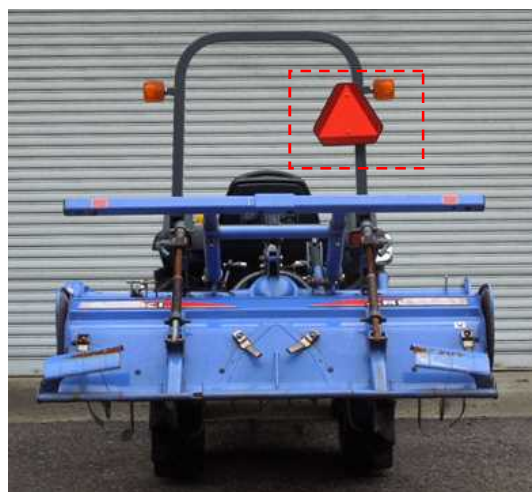
装着図

- ・農耕作業用自動車の関係する事故は、平成 28 年は追突事故の約半数が夜間に発生しており、中でも暗くなり始める夕方から夜間となる時間帯(18:00~20:00)に多く発生している。その要因の一つとして、周囲が暗くなることで農耕作業用自動車の存在が見えにくくなることがあげられる。そのため、農耕作業用自動車のメーカーを始め、関係業界及び使用者に対し、車体に反射材（低速車マーク等）等の貼付けを働きかける。

(低速車マーク)
